## 改善提议人信息

所属部门：打磨车间

完成月份：2020/2/17

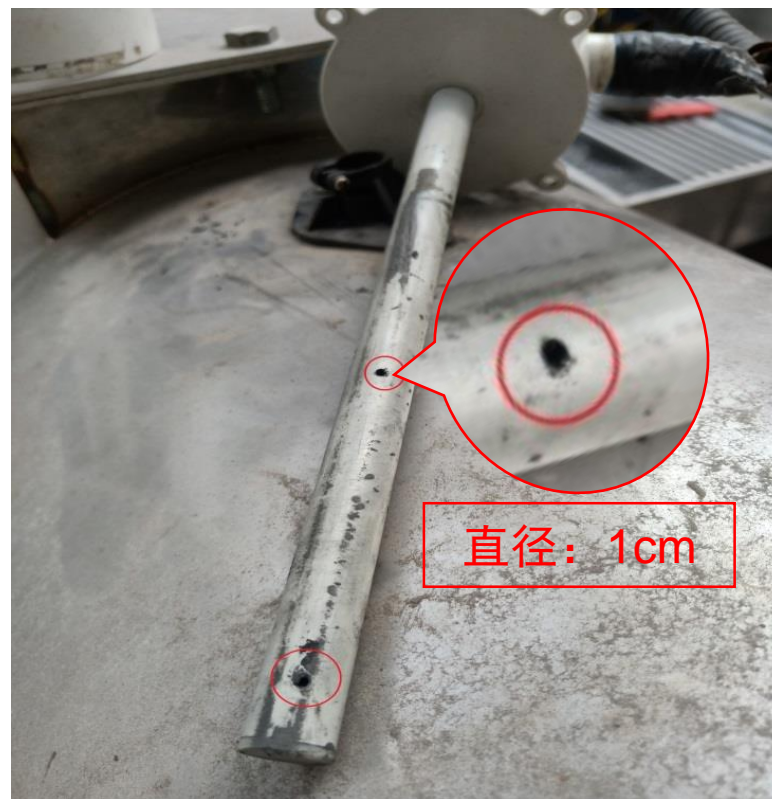
## 改善前

- ❖ 1、测风速传感器上的进风口小,直径**1cm**.
- ❖ 2、使用约1周后有粉尘粘在风口造成堵塞.
- ❖ 3、风口堵塞情况下容易触发风速低的报警.
- ❖ 4、每周需要花费**30分钟**清理检查一遍.
